İzmir Hıfzıssıhha Enstitüsü Müdürlüğü AG Odası Yangın Raporu

Elk. Müh. Sabri Özmutlu
sabri.ozmutlu@emo.org.tr

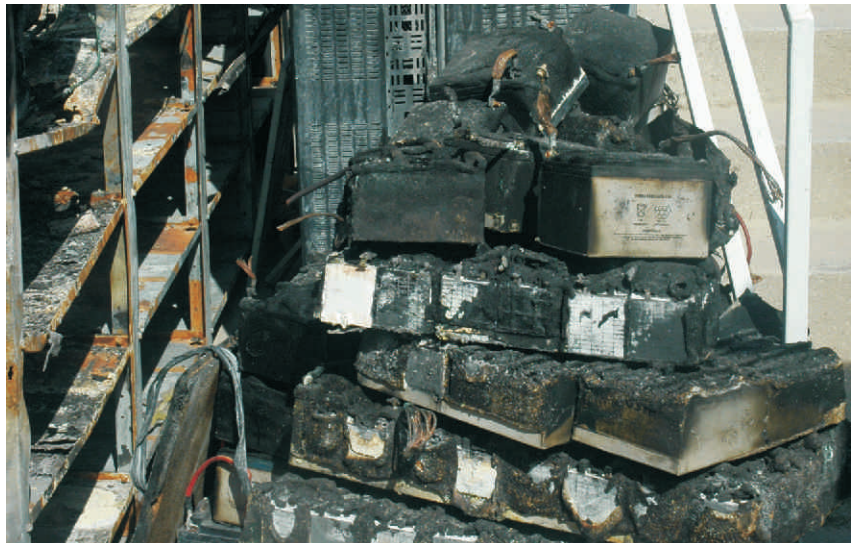
Ana binanın yan tarafında prefabrik bir yapı olarak hazırlanan AG pano odası ve iç bölmelerinin, Elektrik Tesisat ve Binaların Yangından Korunması Hakkındaki Yönetmelik esaslarına ve standartlarına uygun olmadığı anlaşılmıştır. Odadaki yangın alarm sistemine ait dedektörlerin uyarı vermesi ile haber alınan ancak KGK cihazının pencere önünde bulunan akü gruplarından birkaçının patlayarak alev alması ve oda içinde yoğun dumanın olması nedeniyle etkili müdahale yapılamamıştır. Kısa sürede büyüyen yangında, itfaiyenin müdahalesine karşın, ana enerji panolarının, KGK cihazlarının ve akü gruplarının tamamen yanmış ve kullanılamaz hale geldiği görülmüştür.

yangının çıktığı AG pano odasına taşındığı anlaşılmıştır. 80 kVA'lık KGK'na ait çok sayıda akü grubunun bulunduğu açık rafların pencere önüne konulması sebebi ile akülerin şarjı sırasında veya redresöründeki bir arıza olması nedeni ile aşırı şarjda içlerinde yüksek ısı artışı oluşabileceği, yangının da gündüz mesai saatleri içinde ve günün en sıcak olduğu zaman diliminde gerçekleştiğinden, pencereden gelen güneş ışınlarının aşırı ısınma yaratması ayrıca oda içerisinde bulunan klimanın da ya yeterli olmadığı ya da hiç çalışmadığı tahmininden yola çıkılarak içindeki gazların da etkisi ile akülerin patlaması sonucunda yangının genişlediği düşünülmüştür. Akülerin eski yerinden yeni yerine taşınmasından sonra yeniden montajları

yapılırken akü kutup başlarının da gevşek bağlanması halinde ısıyı arttırmada önemli bir neden olacağı da bilinmelidir.

Hıfzıssıhha Enstitüsü'nün bu yangın olayından sonra tamamen enerjisiz kalmasının ardından yenilenmesine acilen başlanılan AG ana pano odasında, yangın kompartımanının oluşturulması ana panoya yangın koruma şalterinin (kısa devre, aşırı yük, toprak teması ve kaçak akım sonucunda yangın çıkmasını önleyecek koruma rölesi) konulması ve ana pano dairesi girişine de yangın anında enerjinin kesilmesi için ana panodaki ana şalteri açacak düzenek hazırlanarak acil enerji kesme butonunun bulundurulması, Binaların Yangından Korunması Hakkında Yönetmelik gereği zorunludur.
