ALMAŞIK ELEKTRİK ALANLARDA ÇALIŞAN İŞÇİLERİN TIBBİ İNCELENMESİ

o. r. langworthy w. b. kouwenhoven
m. l. singewald g. g. knickerbocker

UDK: 621.37:621.3-784

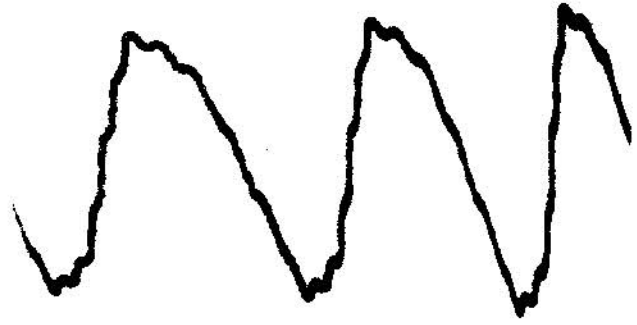
Şekil 6. Hat işçisinin vücudundan geçen 200 μ A'lık endüklenme akımının dalga biçimi.

Elektrik alanında çalışan işçinin vücudunda endüklenen 100 μ A'lık akımın dalga şekli Şekil 5'de, 200 μ A'lık bir akımınki ise şekil 6'da gösterilmiştir.

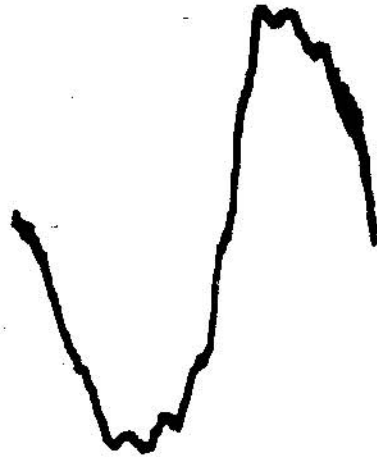
Şekil 7. Korona belirtilerinin görüldüğü 400 μ A'lık endüklenme akımının dalga biçimi.

345 kV'luk hatta bağlı bir hava asansörünün kovasındaki bir işçi, kolunu yanına açıp, elini elektrik alanının içine uzattığında, parmak uçlarında korona oluşur, ve yanmaya yada iğne batışına benzer bir his duyar. Şekil 7'deki dalga yapısında, gerilimden önde giden akım dalgasının inen eğimli kısmında, korona boşalmasının varlığı açıkça gözlenir.
