# İzmir'deki Kent Aydınlatmasına Yönelik Olumsuz Uygulamalar ve Çözüm Önerileri (\*)

Elk. Müh. Serhat Özenc  
serhato@cemdaglighting.com

Elk. Müh. Dilek Menteşeoğlu  
dilek.menteseoglu@emo.org.tr

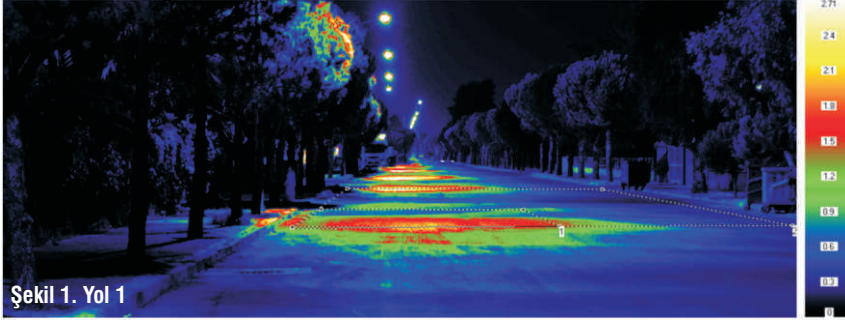
Şekil 1'deki yol modelinde armatürün optik karakteristiği değerlendirilmeden yapılan geleneksel yerleşim ve peyzaj yapısı dikkate alınmadan belirlenen konsol boyu nedeniyle

ortalama ve boyuna düzgünlük kriterleri yerine getirilememektedir. Bunun yanı sıra armatürlerden çıkan ışık akısının belirli bir kısmı yol kenarlarında bulunan ağaçların dalları tarafından engellendiğinden sistem verimliliğinde kayda değer bir düşüş görülebilmektedir.

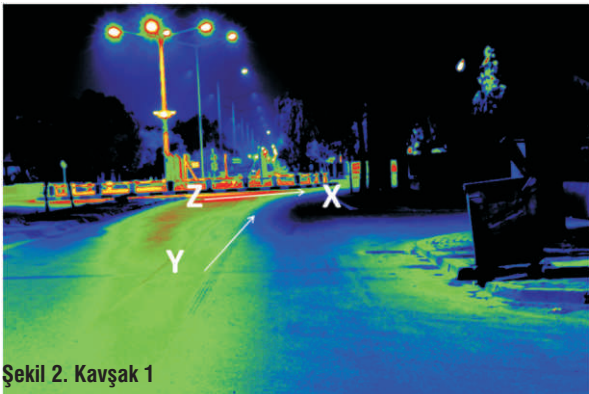
Şekil 2. Kavşak 1

Şekil 2 incelendiğinde yoğun peyzaj yapısı nedeniyle "X" ile işaretlenmiş geçiş noktasında güvenli riski oluşturacak seviyede yetersiz bir aydınlatma olduğu saptanmıştır. Bu noktadaki parıltı seviyesi  $0.18 \text{ cd/m}^2$  seviyesindedir. Bu konuma göre çok daha yüksek seviyedeki Y ve Z noktalarından gelen sürücüler için X noktasında bulunabilecek olası yaya veya araçlar kaza riski taşımaktadır. Kavşak üzerindeki kör alan kavşağın devamında yol boyunca da devam etmektedir.

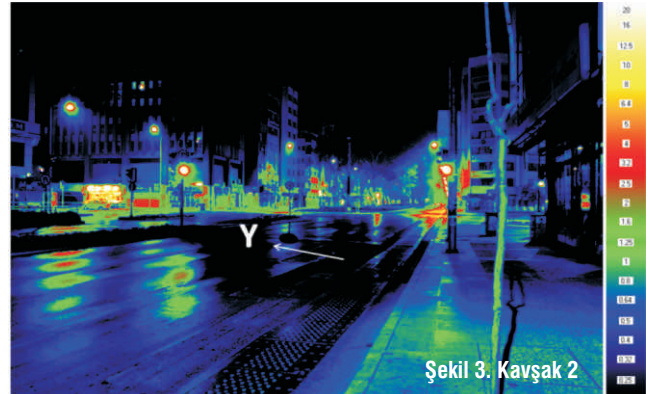
Şekil 3. Kavşak 2

Şekil 3 incelendiğinde ise İzmir'in en hareketli noktalarından birinde yer

alan kavşakta devre dışı kalmış armatürler nedeniyle yaya geçidi üzerinde  $0.12 \text{ cd/m}^2$  gibi güvenlik riski oluşturacak seviyelerde bir aydınlatma olduğu görülmektedir. Geniş kavşak yapılarında standart yol aydınlatma armatürlerinin kullanımı kimi zaman yetersiz olabilmektedir. Tasarım sürecinde bu noktalar öncelikli olarak değerlendirilmeli ve uygulama noktasının yapısına uygun aydınlatma armatürleri tercih edilmelidir.

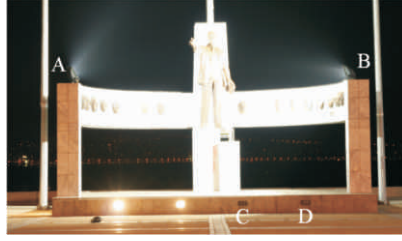
Şekil 6. Heykel 1

Şekil 6'daki heykelin aydınlatılması incelendiğinde karşımıza bu tip uygulamalarda en sık görülen aydınlatma armatürün optik karakteristiği göz önünde bulundurulmadan yapılan konumlandırma hataları çıkmaktadır. Uygulama incelendiğinde görülmektedir ki "A" ile işaretlenen projektörün asimetric ışık karakteristiği ve armatürün yöneltimine bakılarak kaynak ışığının çok büyük bir kısmının kaçak ışık olarak gittiği görülebilmektedir. Bu aşamada benzer şekilde direk ya da bayrak aydınlatması için bu tip projektörlerin kullanılması üretilen ışığın çok büyük oranda kaçak ışık olarak kaybedilmesine sebep olmaktadır. Bu uygulamadaki diğer eksiklik ise bakım-sızlıktır. C ve D noktalarındaki armatürler ışık kaynaklarının devre dışı kalması nedeniyle servis vermemektedir. Bu durum estetik açıdan zayıflık yaratabilmektedir. Estetik kaygıların ötesinde hiçbir ekranlaması olmayan yüksek ışıksal çıkışlı ışık kaynaklarının yarattığı görsel konforsuzlukta gözden kaçamamalıdır. Bu noktada özellikle bu tip uygulamalarda kullanılan zemine yada basamaklara ankastre olarak kullanılan armatür yapıları için

bakım konusu sıkıntılı olabilmektedir. Genel olarak buradaki gibi küçük boyutlu ve görsel etkinin önemli olduğu uygulamalarda LED sistemlerinin kullanılması estetik ve bakım açısından en uygun yaklaşım olacaktır.

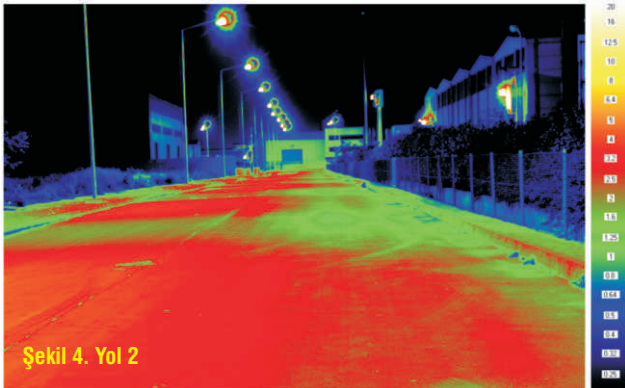
Şekil 4. Yol 2

Yapılan ölçümlerden de anlaşılacağı gibi yol aydınlatma projelerinin yapımında yolun statüsü ve bu noktadaki gereksinimler uygun olarak belirlenmemektedir. Bu aşamada Şekil 4 ve Şekil 5'deki ölçüm sonuçları incelendiğinde belirli zaman diliminin dışında neredeyse hiç kullanılmayan organize sanayi bölgesine ait bir ara yol ortalama  $2.5 \text{ cd/m}^2$ 'nin üzerinde bir seviyede aydınlatılırken, İzmir'in en önemli noktalarından Konak Meydanı'na giden yaya yolu yaklaşık  $0.5 \text{ cd/m}^2$  lik seviyelerde aydınlatılmaktadır. Bunun yanı sıra Şekil 5'deki ölçüm sonuçları bir kez daha göstermektedir ki günümüzde kullanımı giderek artan ve estetik kaygılar nedeniyle tercih edilen en direkt aydınlatma armatürlerinin optik performans açısından verimsiz bir çözümdür. Bu tip armatür yapılarının kendi eksenleri etrafındaki simetrik yapıları nedeniyle de park ve meydanlar dışında uygulamalar için uygun olmayan bir ışık dağılımına sahip olduğu unutulmamalıdır.

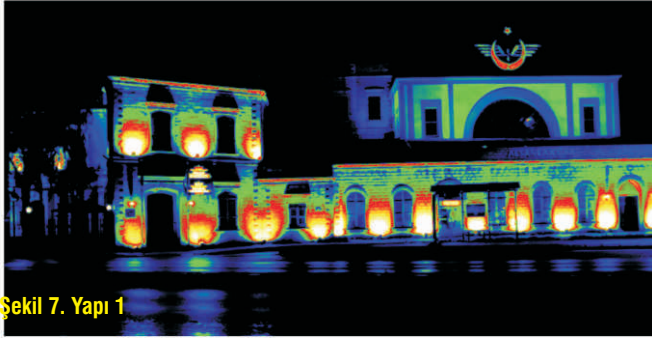
Şekil 7. Yapı 1

Şekil 7'de Alsancak Gar Binası'na ait ölçüm sonuçları yer almaktadır. Bu noktada yapı yüzeyi kabul edilebilir seviyede aydınlatılmaktadır. Uygulamada görülen eksiklik ise yaratılmak istenilen efekt için daha uygun optik karakteristikli armatürler tercih edilebilecekken standart asimetric ışık dağılımı karakteristikli projektörler hedef noktalara yakın mesafelerden yönlendirilmiş olmasıdır. Uygun optik karakteristikli armatür tiplerinin kullanılması durumunda aynı görsel etki çok daha düşük güçlü sistem kurulumuyla da elde edilebilmektedir.

Bu noktada görülmeyen diğer bir kusurda gerekli bakım sürecinde yenilen metal halide ışık kaynaklarının renk sıcaklıklarında görülen farklılıklardır. Büyük olasılıkla arızalanan ışık kaynaklarının yenileme sürecinde takılan farklı renk sıcaklığına sahip ışık kaynaklarının kullanımı nedeniyle yapının yüzeyinde farklı renk sıcaklıklarının oluşturduğu etkiler görülebilmektedir. Bu noktada kullanılan projektörlerin de birbirinden farklı montaj açılarında olması yüzeyde farklı notlarda farklı ışıksal yoğunlukların elde edilmesine neden olmaktadır.

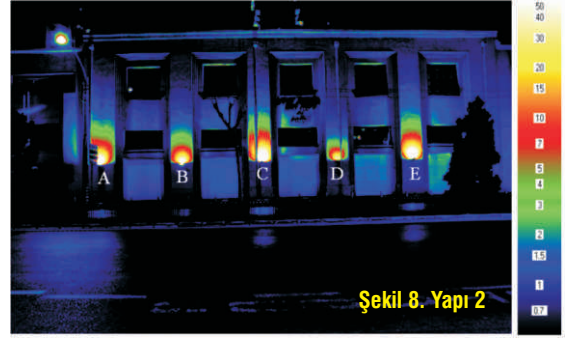
Şekil 8. Yapı 2

Şekil 8' deki eski itfaiye binası ise yetersiz aydınlatma yapılan yapı örnekleri arasında gösterilebilir. Bu aşamada yapı yüzeyinin büyük bir kısmı  $0.8 \text{ cd/m}^2$  nin altındadır. Yapı sadece A,B,C,D ve E noktalarında bulunan 5 ayrı noktadan aydınlatılmaya çalışılmış ancak verimsiz uygulama yapısı nedeniyle ne bina bütünü neden yapının ana hatları ön plana çıkarılabilmıştır. Alsancak Garı için yapılan yorumlar burası içinde geçerli olmaktadır. Bu noktada da montaj farklılıkları ve ışık kaynağının renksel farklılıkları nedeniyle estetik kusurlar dikkat çekmektedir.

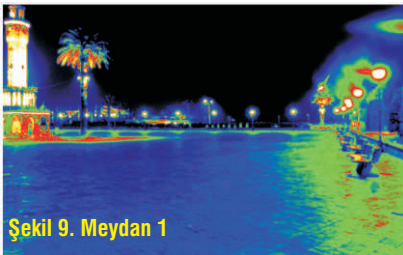
Şekil 9. Meydan 1

Şekil 9'da İzmir'in en önemli noktalarından Konak Meydanı'na ilişkin sonuçlar yer almaktadır. Burada da görülmektedir ki şehir içerisindeki diğer birçok önemli noktada olduğu gibi burasının da statüsüne uygun nicelikte bir aydınlatma yapılmamaktadır.

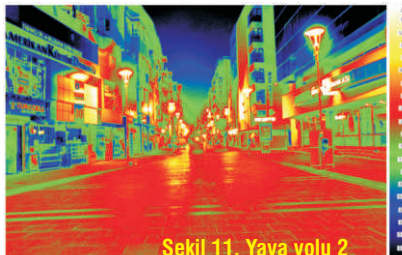
Şekil 11. Yaya yolu 2

Şekil 11'de Karşıyaka Çarşısı'nın aydınlatmasına ilişkin sonuçlar yer almaktadır. Bu noktada seramik metal halide ışık kaynaklarının kullanıldığı endirekt dekoratif aydınlatma sistemlerinin kullanılmasıyla ortalama  $4 \text{ cd/m}^2$  lik bir aydınlatma yapılmış olup bu tip bir uygulama için güvenlik ve görsel açıdan yeterli sayılabilecek

seviyededir. Ancak simetrik ışık dağılımına karşın yapılara yakın konumlandırılan bu armatür yapılarının yaydıkları ışık akısının büyük bir kısmı yapı yüzeylerinden yansımakta yada yapı içerisine girmektedir. Bu aşamada en direkt uygulamalar estetik amaçlarla tercih edilecekse bile asimetrik dağılımlı ürünlerin kullanılması daha uygun olacaktır.
