0-38 V  
AYARLANABİLİR  
DÜZENGEÇLİ  
GÜÇ  
KAYNAĞI

## TELEFON HATLARINI YÜKLEMİYEN ZİL ÇALDIRMA DEVRESİ

## KEBAN

### HİDROELEKTRİK SANTRALI I. VE II. ÜNİTELERİNDE ORTAYA ÇIKAN ARIZALAR

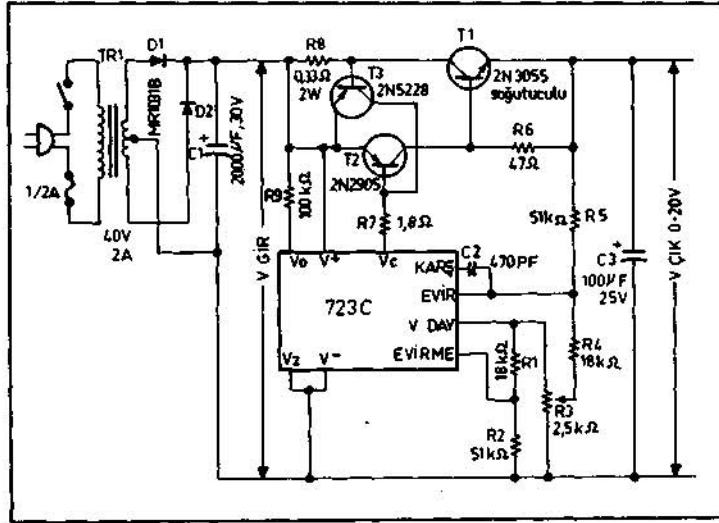
Şekilde, bir 723C gerilim düzengi (regülatörü) kullanarak gerçekleştirilmiş, 0-38 V arasında ayarlanabilen bir güç kaynağı görülmektedir. Devrenin zaman ve sıcaklığa karşı kararlılığı çok iyi olup çıkış geriliminden bağımsızdır. Ayrıca, devrenin az sayıda devre elemanı ile, özellikle 723C dışında zener diyotu kullanılmadan gerçekleştirilmiş olması önemli bir özelliğidir.

Devrede, dayanak (referans) akımını 5 mA'in altında tutmak için 2,5 kfi'luk  $R_5$  direnci kullanılmıştır, tyi bir öngerilimleme (bias) kararlılığı için  $R_1=R_2$ , ve  $R_2=R_3$  seçilmiştir.  $R_6$  sızdırım (leakage) kısıtlama direnci ise  $T_1$  tranzistorunun çalışma alanını genişletir.

Devrenin çıkış gerilimi 0 V'la  $V_{\text{ÇIK}}$  üzerinde düşen gerilim arasında değiştirilebilir. Şekildeki devrede eleman değerleri 0-20 V, 2A'lık bir güç kaynağı için hesaplanmıştır.

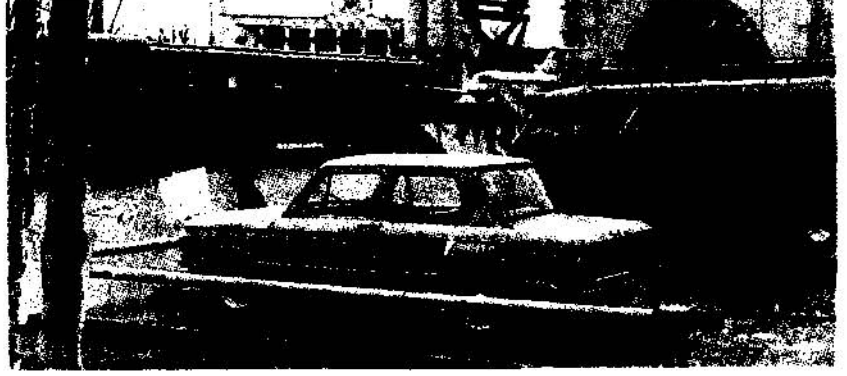
### SOVYET DENEYSEL ELEKTRİKLİ OTOMOBİLİ

Resimde ön planda, Moskova'da düzenlenen Ekonomik Gelişmeler Fuarında sergilenen Elektro adlı deneysel Sovyet elektrik otomobili görülmektedir. Elektro, Ukrayna'da Zaporozje otomobil fabrikalarında imal edilmektedir. Maliyeti oldukça düşük olan Elektro, CT-140 tipi 30 Voltluk bir bataryayla beslenen 4kW gücünde bir doğru akım motoru ile çalışmak-
